**Renovierungsbericht**

Heinrich Koulen – 1906

Hl. Dreifaltigkeit - Buttenwiesen

Orgelbau Benedikt Maria Schreier - 2025

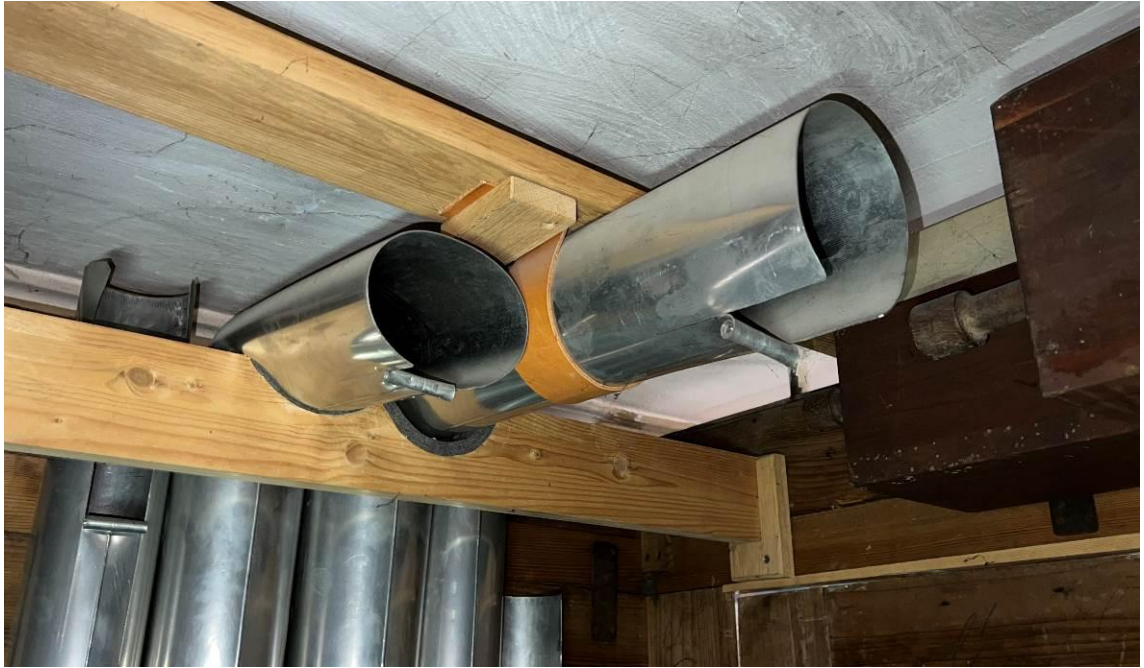
**Abbildung 2**  
**Eingesunkene Prospektkörper Prinzipal 8'**

Die tiefen Pfeifen sind nach innen gekröpft und liegen auf einer Holzleiste auf. Aufgrund ihres Eigengewichts neigten sie dazu, sich leicht zu verbiegen (Abbildung 2). Die Pfeifen sind am Raster durch Haften und Stifte fachgerecht fixiert und zuverlässig gegen Herausfallen gesichert.

Die Prospektpfeifen wurden vorsichtig und schonend gereinigt. Die eingesunkenen Kröpfe der tiefen Pfeifen konnten behutsam gerichtet und in ihre ursprüngliche Form zurückgeführt werden. Zur Stabilisierung und Vermeidung zukünftiger Verformungen wurden befilzte Zinkringe angebracht. Die vorhandenen Holzauflegeleisten blieben erhalten und wurden weiterhin verwendet.

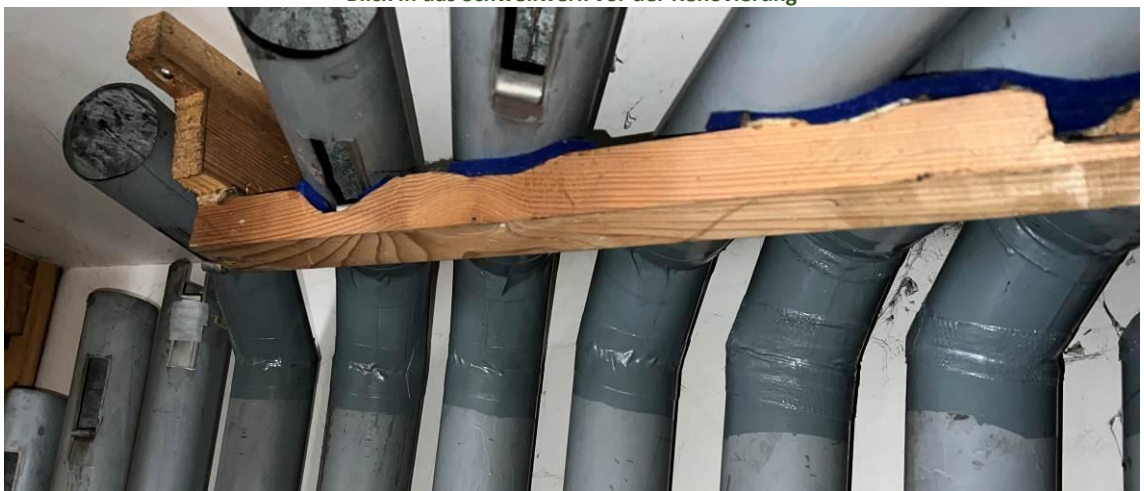
**Abbildung 5**

**Unsachgemäße Abdichtung der Löt-nähte durch Klebeband im Salicional 8'**

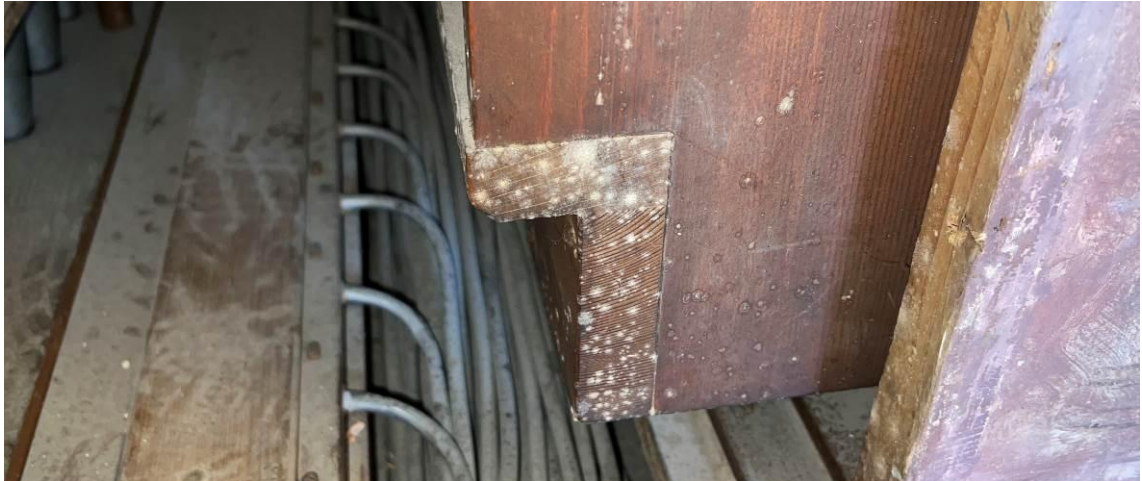
**Abbildung 8**  
**Schimmelbefall an den Holzpfeifen**

An den Holzpfeifen war durchgehend leichter bis mittlerer Schimmelbefall festzustellen (Abbildung 8). Ein Anobienbefall war jedoch nicht erkennbar. Die Pfeifen sind sauber an den Rastern mit Metallösen und -stiften fixiert.

Die Holzpfeifen wurden im Rahmen der Reinigung mit Schimmelmittel behandelt. Die Kerne und Vorschläge wurden gebürstet und gepinselt, die Körper feucht abgewischt. Die Wurmlöcher wurden mit einer Bienenwachs-Leinöl-Paste ausgestrichen. Die Spundbelederung wurde überprüft und mit Talkumpuder behandelt. Die Einstellung der Lautstärke erfolgt an den Pfeifenfüßen über kleine Holzspalten. Die Stimmbleche der offenen Holzpfeifen wurden gerade gerichtet.

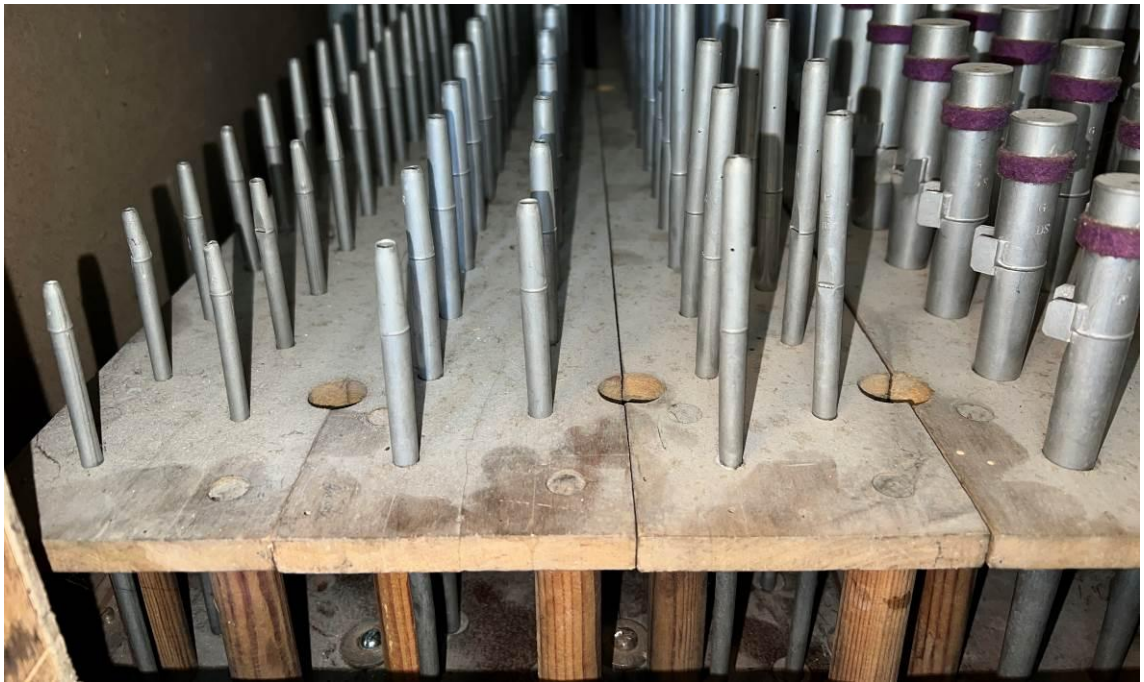
**Abbildung 9**  
Verstaubte Rasterbretter im Schwellwerk

Die Windlade ist handwerklich sauber verarbeitet. Die Stuhlraster bestehen aus Hartholz, die Rasterfüße aus Nadelholz (Abbildung 9). Die Pfeifen standen überwiegend ordentlich in ihren Pfeifenlöchern. Lediglich im Schwellwerk neigten sich die Streicher etwas nach hinten. Die Stöcke sind aus Nadelholz gefertigt. Die kleinen konischen Rohre auf der Stockunterseite, die von den Tonmembranen abgedichtet werden, sind aus Holz gefertigt und zur Geräuschminderung und zum Abdichten mit einem Lederring beklebt (Abbildung 10).

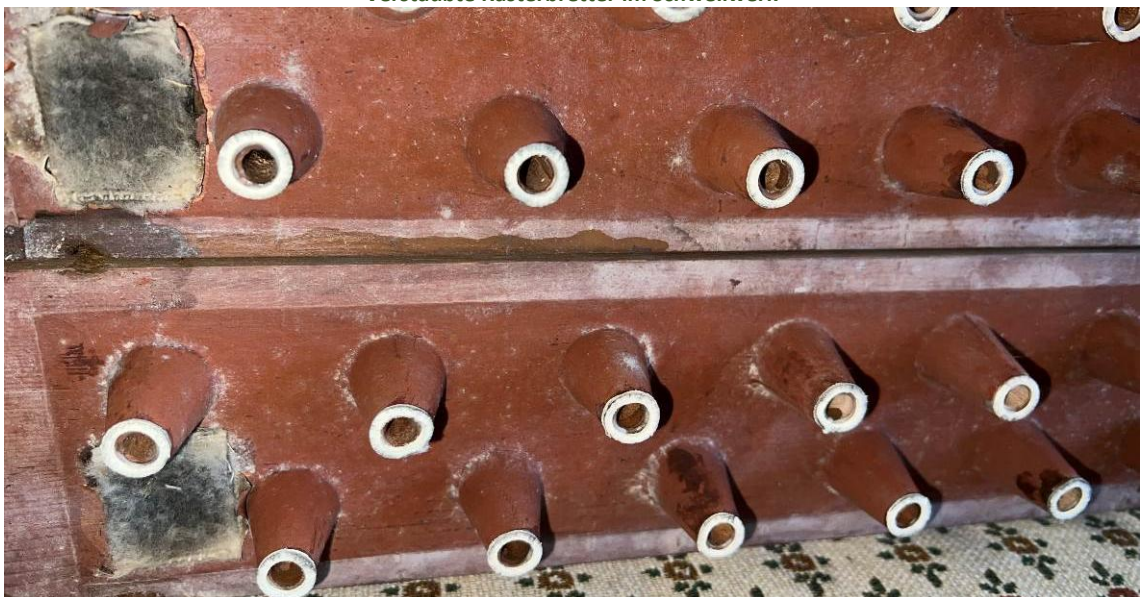
**Abbildung 10**  
Stockunterseite mit Bolusanstrich und leichtem Schimmelbefall

Die gesamte Registerkanzelle ist mit einer dicken roten Bolusfarbe ausgestrichen. Auf dem Anstrich war Schimmelbefall festzustellen, was vermutlich auch auf den enthaltenen Warmleim zurückzuführen ist, der als geeigneter Nährboden für die Schimmelsporen dient. Über eine befülzte Bohrung kann der Wind nach dem Ausschalten der Register leichter entweichen. Von oben sind die Stöcke verschraubt.

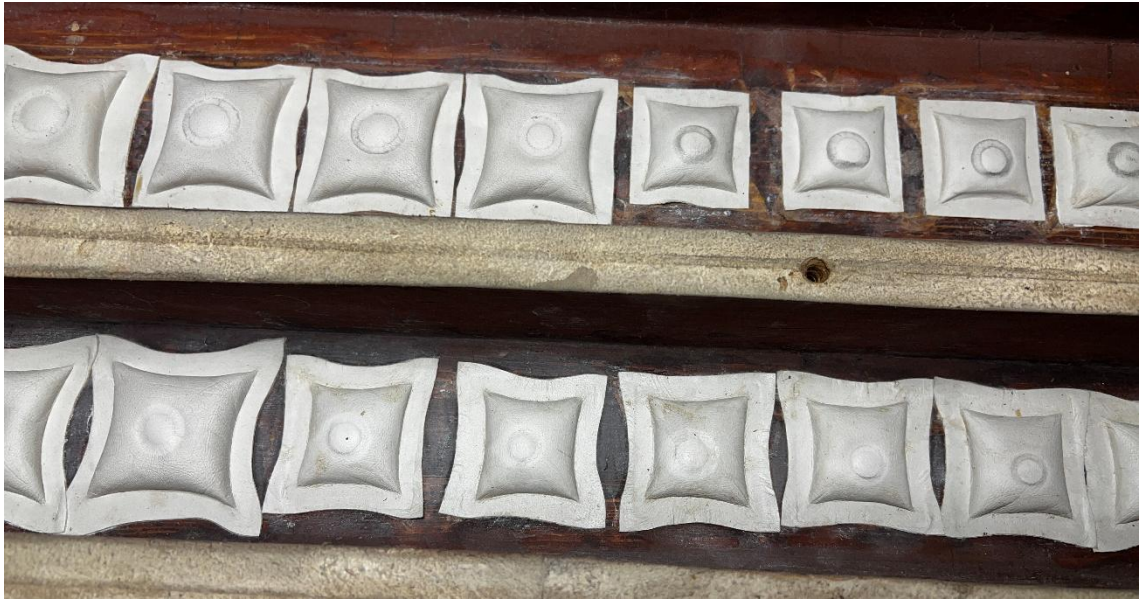
**Abbildung 14**  
Tonmembranen nach der Lederbehandlung

Die Tonmembranen aus Spaltleder befanden sich in einem sehr guten Zustand und mussten daher nicht erneuert werden (Abbildung 14). Nach der Reinigung der Tonmembranen wurden diese zuerst mit Eiweiß behandelt, um die Dichtheit wiederherzustellen, und anschließend mit einem Lederpflegemittel auf Ölbasis für die Geschmeidigkeit behandelt.

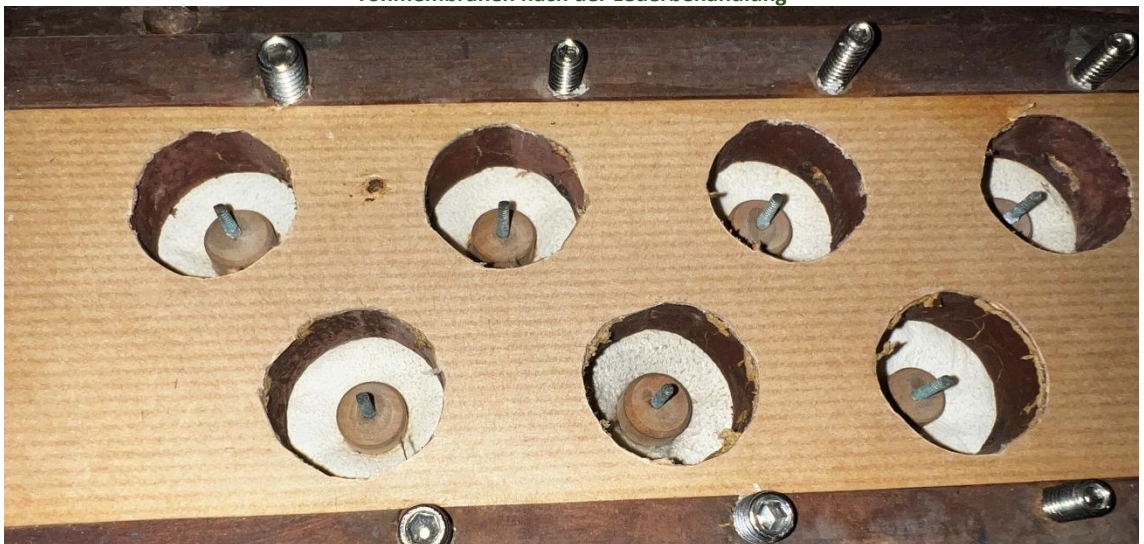
**Abbildung 15**  
Geöffnete Tonrelais

Die Papierung an den Tonrelais wurde entfernt, um Zugang zu den Tellerventilen zu erhalten. Die Tellerventile selbst waren in sehr gutem Zustand, nicht porös oder rissig, und konnten daher beibehalten werden (Abbildung 15). Das Spaltleder wurde ebenfalls mit Eiweiß behandelt und das Pflegemittel vorsichtig einmassiert.

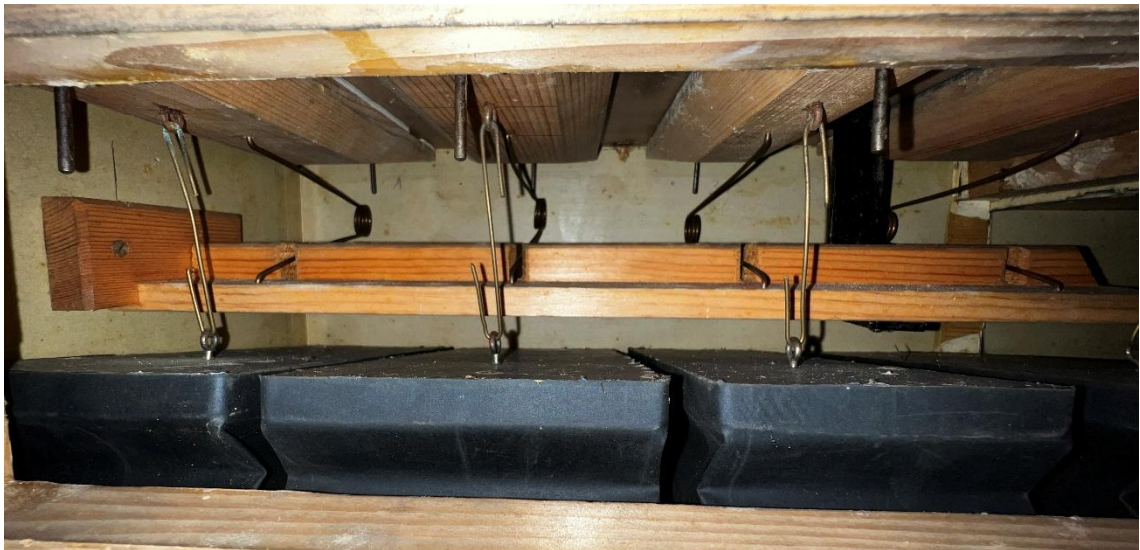
Abbildung 17  
Sicht auf die Registerbetätigung im Hauptwerk

Die Apparate der Registereinschaltung wurden geprüft. Die Registerventile sind mit einem intakten, schwarzen Gummituch bezogen, vermutlich im Jahr 1992 erneuert (Abbildung 17). Die Madenschrauben der Registereinschaltung wurden dort ebenfalls erneuert, und die Einschaltung wurde sorgfältig einreguliert. Das Crescendo wurde zudem leicht nachjustiert, um eine präzisere Funktion zu gewährleisten.

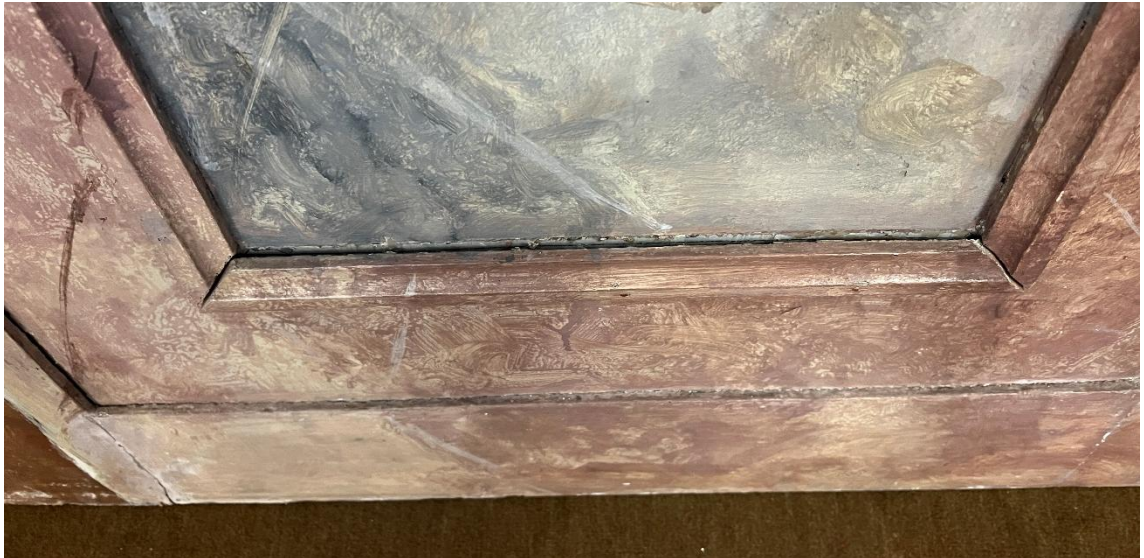
**Abbildung 25**  
**Aufgerissene historische Füllungen im Hauptwerk**

Das Gehäuse wurde handwerklich sauber aus Nadelholz gefertigt und ist statisch noch intakt. Allerdings wiesen die seitlichen Füllungen, insbesondere im Brüstungswerk, Risse durch übermäßiges Arbeiten des Holzes auf (Abbildung 25). Im Allgemeinen war das Instrument leider durch klemmende Füllungen und zahlreiche verschraubte Verkleidungen nicht wartungsfreundlich und kaum zugänglich. Das historische Gehäuse stammt wohl aus dem 18. Jahrhundert, wurde aber überarbeitet. Ebenso wurde das leicht konkave Mittelelement wahrscheinlich erst 1906 hinzugefügt.

Das Gehäuse und die Füllungen wurden gründlich gesaugt und mit Schimmel- sowie Holzwurmmittel behandelt (Abbildung 27). Die historischen Füllungen wurden in der Werkstatt schreinerisch überarbeitet, dabei wurde das unschöne Gitter an der Nord-Füllung entfernt (Abbildung 28). Die Füllungen wurden sauber und passgenau wieder in das Gehäuse eingesetzt.
