# ORGELBAU BENEDIKT MARIA SCHREIER

26.07.2024

## ORGEL-RENOVIERUNG

HL. GEIST KIRCHE – FA. LINK – BJ.1997 – III/47

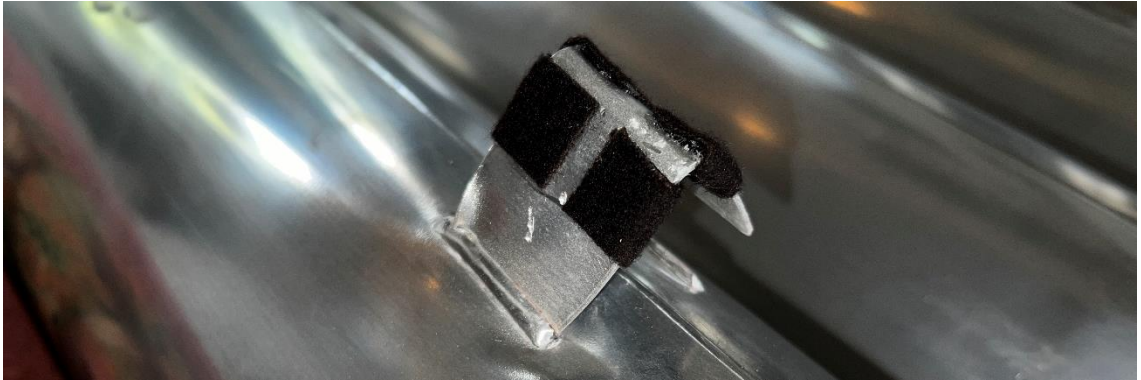
- Säubern des gesamten Pfeifenwerks
- Feuchtes Wischen der Pfeifen
- Trockene Reinigung der Kernspalten mit Federn, Bürsten und Pinsel
- Talkumieren der Stimmspunde und Stimmdeckel
- Kontrolle und Reparatur defekter Pfeifenkörper und schadhafter Haften

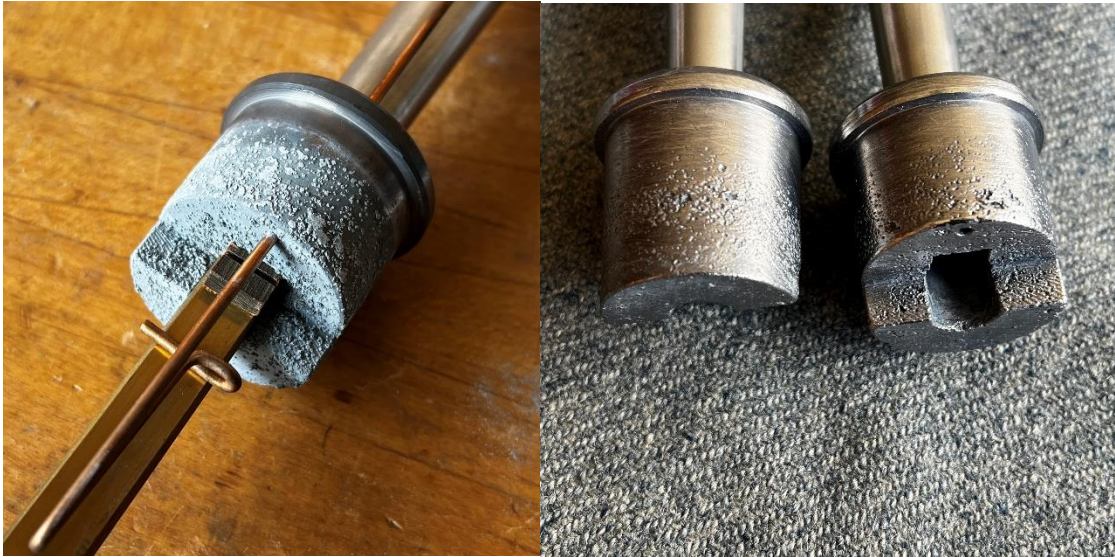
- Demontage und Reinigung der Becher, Stiefel und Nüsse
  - Beginnende Bleikorrosion an den Bleinüssen, dadurch schwergängige Stimmkrücken
  - Wenige stark befallene Pfeifen wurden mit Zitronensäure und neutralem Öl behandelt

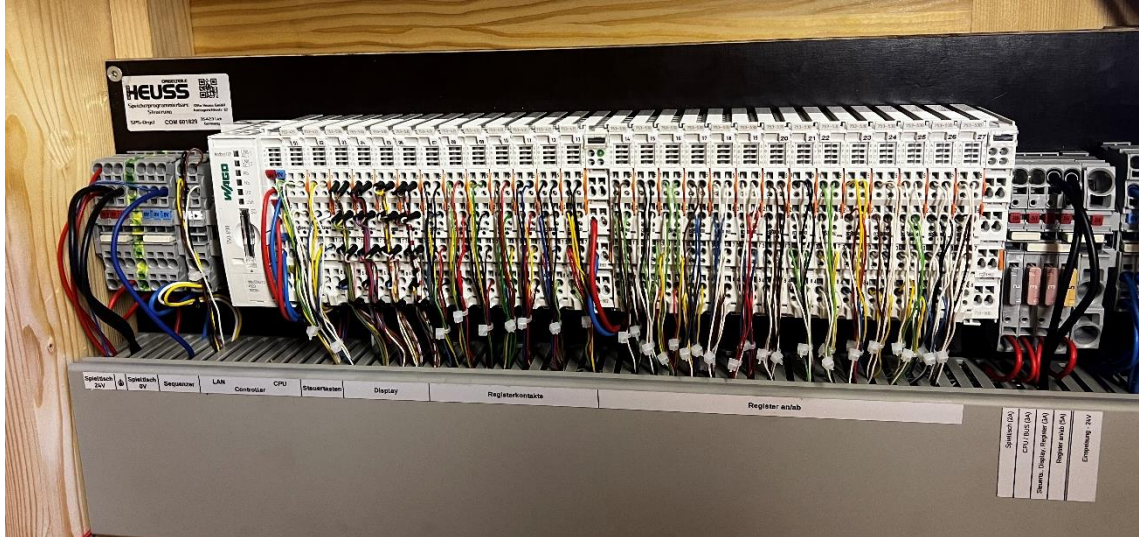
- Beschreibung & Anschlussplan für den Setzer liegt bei
- Stärke des Einschalt- und Ausschaltvorgangs der Registermagnete kann an den Steckkarten in den beiden Schaltschränken reguliert werden
- Der vordere Schaltschrank kann nach dem Öffnen der Türe im Prospekt etwas herausgeschoben werden, um an den hinteren Schaltschrank zu gelangen
