**Renovierungsbericht**

Heinrich Koulen – 1906

Hl. Dreifaltigkeit - Buttenwiesen

Orgelbau Benedikt Maria Schreier - 2025

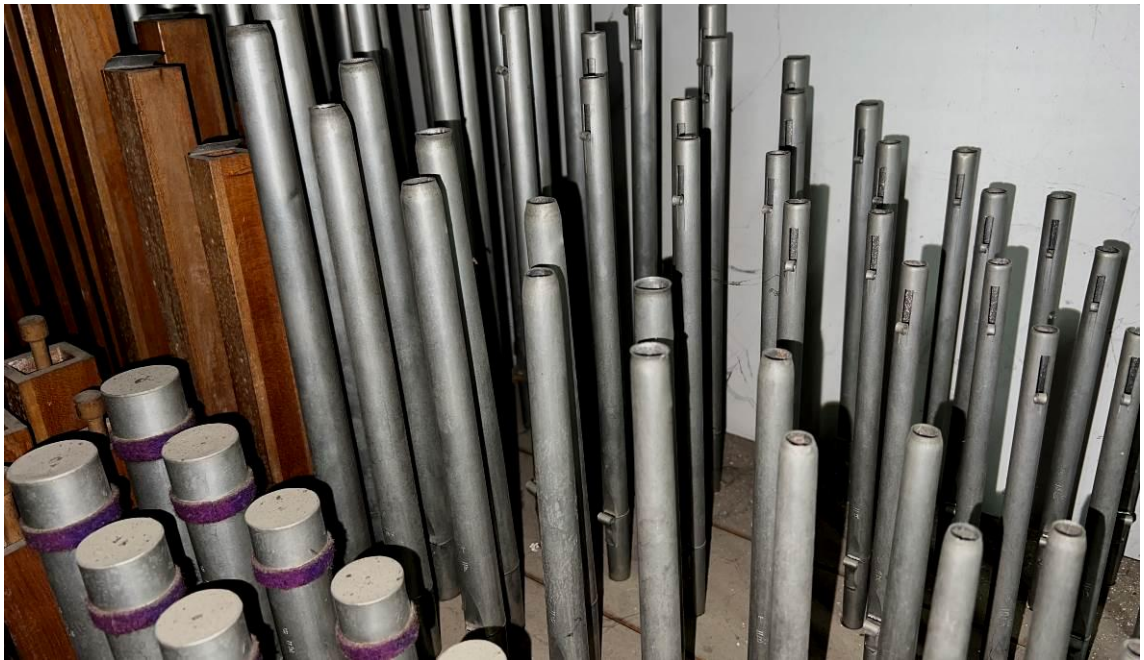
**Abbildung 4**

Das Pfeifenwerk besteht aus einer üblichen Zinn-Blei-Legierung. Insgesamt befanden sich die Metallpfeifen noch in einem guten Zustand und nur wenige waren reparaturbedürftig (Abbildung 4). Die Stimmvorrichtungen waren größtenteils intakt. Im Hauptwerk waren lediglich wenige Pfeifenfüße leicht eingesunken.

Im Bassbereich wurden die Pfeifen, wie es damals üblich war, aus Zink mit Zinneinlagen an den Stimmrollen gefertigt. In den tiefen Lagen neigten die Streicher im Schwellwerk etwas zur Schiefelage. Die gekröpften Zinkpfeifen im Bassbereich des offenen Salicional 8' waren zum Abdichten mit Klebeband versehen (Abbildung 5). Auch an einigen Stimmrollen waren Spuren von Klebeband zu finden, vermutlich aufgrund von Stimmproblemen und Resonanzgeräuschen. Besonders die dünnwandigen Zinkpfeifen neigten aufgrund der Eigenresonanz des Materials zu hörbaren Vibrationsgeräuschen. Die gedeckten Stimmdeckel sind mit blauem Filz abgedichtet. In den Streicher-Registern sind Gavioli-Bärte bis in den Diskantbereich ( $f^3$ ) verbaut. Teilweise kam es aufgrund von leichten Intonationsmängeln und begrenztem Platz zu Anspracheproblemen. Zudem beeinträchtigten Staub und Schmutz die Intonation und Stimmung des Pfeifenwerks.

**Blick in das Schwellwerk vor der Renovierung**

Das Metallpfeifenwerk wurde sorgfältig gereinigt. Die Kernspalten wurden gepinselt und gebürstet, die Pfeifenkörper außen feucht abgewischt. Die Stimmrollen wurden

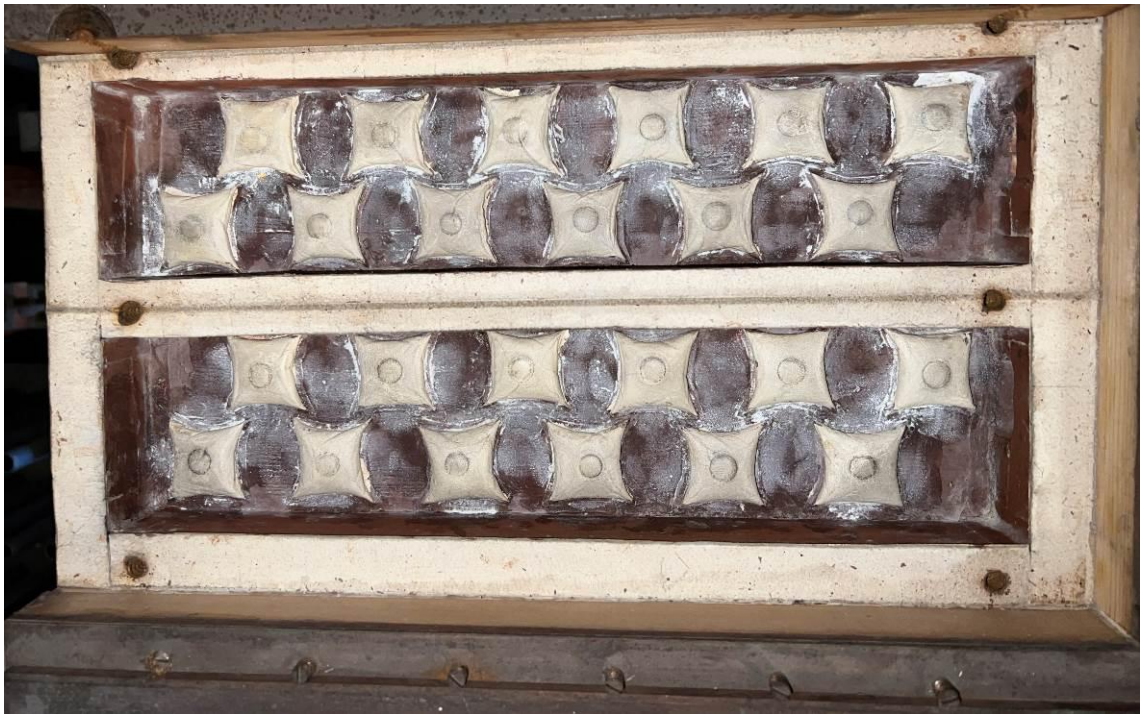
**Abbildung 13**  
Blick auf die Tonmembranen vor der Renovierung

In der Windlade sind für die Betätigung der einzelnen Pfeifen kleine quadratische Ledertaschen eingebaut, die beim Drücken der Taste zusammenfallen und so den Pfeifenwind aus der Kanzelle in den Stock zur Pfeife leiten (Abbildung 12 & Abbildung 13). Für eine zuverlässige Funktion muss diese Konstruktion sehr dicht sein, damit der ständige Winddruckunterschied erhalten bleibt. Bereits ein kleiner Windverlust kann Funktionsstörungen verursachen und die Repetition der Pfeifen verlangsamen.

Die Relais zur Regulierung der Ton-Repetition waren mit kleinen Maden-Schraubchen ausgestattet, die jedoch sehr verrostet und schwergängig waren. Die Bleirohre waren ordentlich mit üppiger Verleimung eingeklebt und sauber angeschrieben. Vereinzelt waren einige Verklebungen undicht.

Aufgrund der teilweise stark verrosteten Madenschrauben zur Regulierung der Tonrepetition wurden diese in allen Werken komplett erneuert, mit Bienenwachs eingedreht und einreguliert (Abbildung 16). Die Tonrepetition wurde so eingestellt, dass die einzelnen Manuale möglichst schnell laufen, jedoch auch im Koppelbetrieb keine Heuler oder Durchstecher auftreten. Bauartbedingt ist dieses System beim Zuschalten der zahlreichen Koppeln etwas „langsamer“.

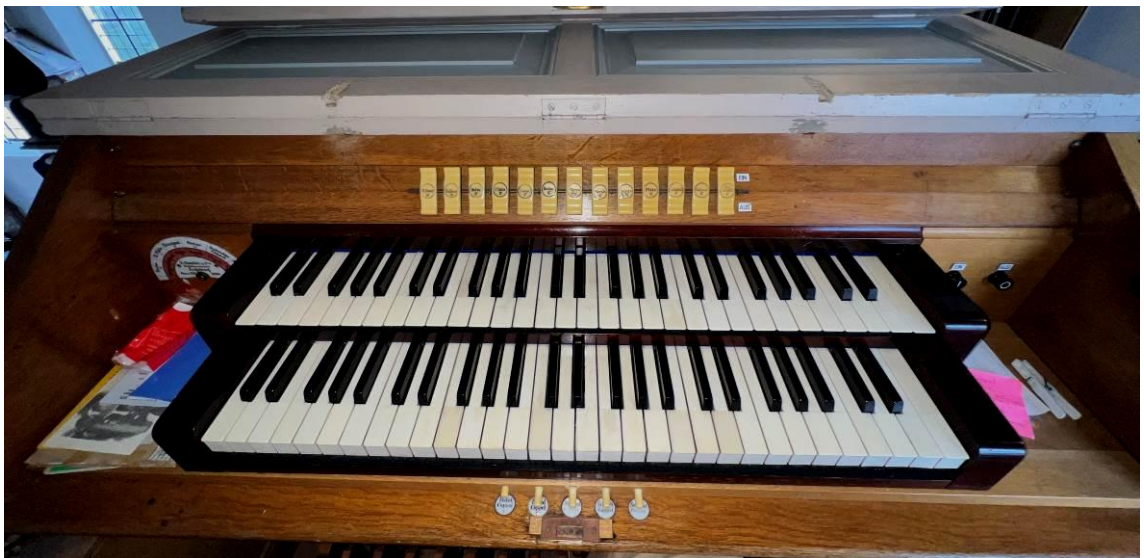
**Abbildung 18**  
**Der Spieltischbereich v.d.R.**

Der seitlich freistehende Spieltisch befindet sich auf der Nordseite der Empore und ist in einem massiven Gehäuse aus Nadelholz und Eichenholz untergebracht (Abbildung 18). Die Rückwand des Spieltischs klemmte leicht. Sowohl die Manualklavaturen als auch die Pedaltasten waren insgesamt in gutem Zustand. Die über dem II. Manual angeordneten Registerwippen waren inzwischen stark vergilbt und teilweise unleserlich. Unter dem I. Manual befinden sich die Druckknöpfe für die Koppeln. Auch die Beschriftung war mittlerweile unleserlich.

Die Tastentiefgänge der Manuale, besonders im II. Manual, waren relativ großzügig. Links ist eine Crescendo-Anzeige angebracht, allerdings fehlte dort der Zeiger. Rechts befinden sich unter Verwendung neuerer Holzarten der Ein- und Ausschalter der Orgel. Die Verrohrung im Spieltisch ist sauber angeordnet und verständlich verlegt worden (Abbildung 19). Die Verklebung der Rohre war größtenteils intakt. Der Spielwind wird über grau angestrichene Papprohre in den Spieltisch geleitet. Die Koppeln und Apparate sind mit kleinen Membranen aus Spaltleder ausgestattet, die das Windsignal an die entsprechenden Töne und Register weiterleiten. Das System war insgesamt intakt, und das Leder wurde vermutlich 1992 erneuert (Abbildung 20).

Leider ist die Spielergonomie gerade für große Personen durch die niedrig liegenden Manuale ungünstig und man stößt mit den Knien an das Gehäuse.

Der Spielbereich wurde gründlich gereinigt, und im Spieltischgehäuse wurde der Schimmel entfernt. Einige Bleirohre wurden gerichtet und neu eingeklebt. Das Spaltleder der Koppelapparate wurde überprüft und teilweise mit Pflegemittel behandelt. Diese befinden sich grundsätzlich noch in gutem Zustand. Die gerissene Papierung in den Koppelapparaten wurde wieder abgedichtet. Einige Schrauben wurden erneuert.

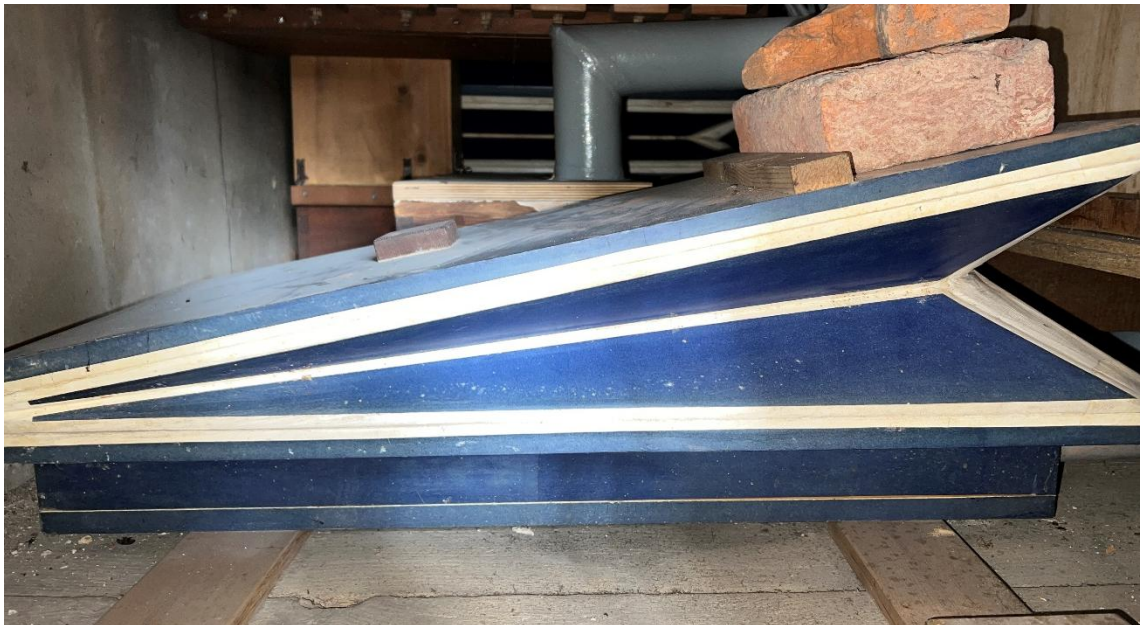
**Abbildung 24**  
Keilbalg der Windabschwächung im Subbass 16'

Auf der Nordseite, neben dem Schwellwerk, befindet sich unterhalb des Podiums die Windversorgung des Pfeifenwerks. Sie besteht aus einem langgezogenen Schwimmerbalg, der von einem Laukhuff-Gebläse mit ausreichend Volumen versorgt wird. Das Leder und das Gummituch des Schwimmers waren intakt und zeigten keine Anzeichen von Denaturierung. Der Gebläsemotor ist in einer schallgedämmten Kiste untergebracht, die mit Schaumstoff versehen ist. Ein zweiter, traditioneller Magazinbalg für den Pfeifenwind ist daran angeschlossen. Der Wind wird über Papprohre zu den Windladen geleitet. Der Keilbalg ist für die Windabschwächung des Subbasses 16' zuständig (Abbildung 24). Magazinbalg und Keilbalg befinden sich unter dem Schwellwerk und sind deshalb nicht gut zugänglich. Beide sind mit blauem Papier überzogen und wurden vermutlich 1992 restauriert, was ihren derzeit guten Zustand erklärt.

Der Balgbereich wurde gründlich gesäubert und gewischt. Die Bälge und Lederzwickel befanden sich grundsätzlich in einem guten Zustand. Die Papierung des Magazinbalgs sowie des Keilbalgs für die Windabschwächung des Subbasses war ebenfalls intakt. Die Anschlussflansche wurden sorgfältig überprüft. Die Nylonschnur des Rollventils wurde neu eingestellt und die Holzrollen geschmiert. Die Balgscheren wurden geölt.

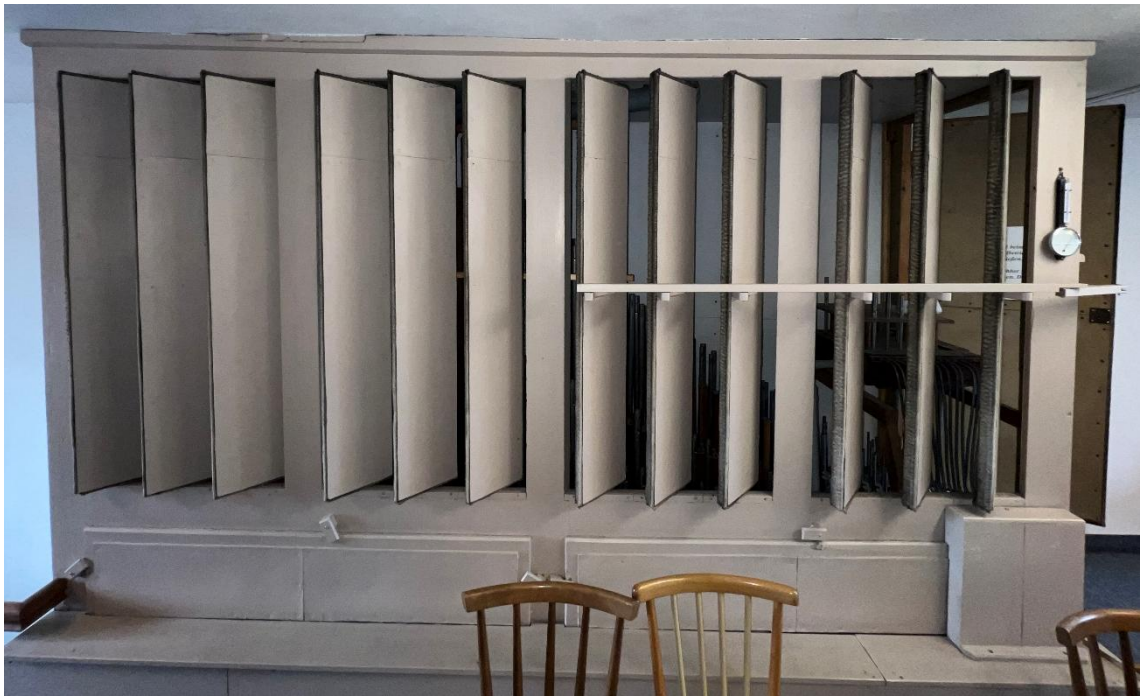
**Abbildung 26**  
Sicht auf das Schwellwerk

Das in grauer Farbe gefasste Gehäuse des II. Manuals ist mit vertikalen, befilzten Schwellerflügeln aus Nadelholz ausgestattet, die über ein eisernes Gestänge mit dem Fußpedal am Spieltisch verbunden sind (Abbildung 26). Die Schwell-Mechanik war allerdings ausgehängt. Der Innenraum des Schwellwerks ist, wie bei Koulen üblich, mit einem Pappe ähnlichen Material verkleidet.

Die Schwelljalousien wurden zur Renovierung komplett abgetragen, gereinigt und einige Filze wurden wieder angeleimt. Die Schwellermechanik wurde überprüft, geschmiert und wieder in Gang gesetzt (Abbildung 29). Leider verläuft diese Mechanik ungünstig und ist nur schwer zugänglich, da sie unter dem Emporenboden liegt, der zudem mit Teppich beklebt ist.

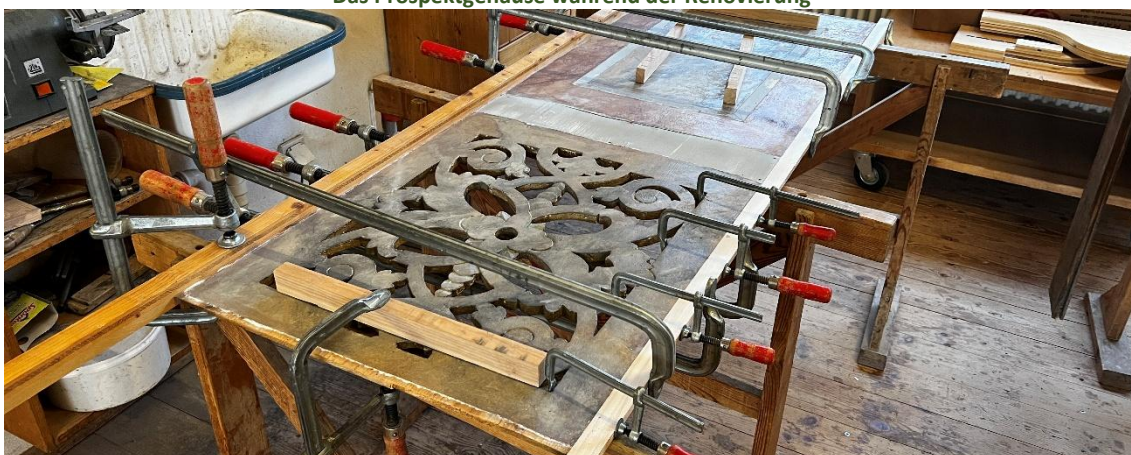
**Abbildung 28**  
**Schreinische Überarbeitung der Füllungen**

Das Gehäuse wurde handwerklich sauber aus Nadelholz gefertigt und ist statisch noch intakt. Allerdings wiesen die seitlichen Füllungen, insbesondere im Brüstungswerk, Risse durch übermäßiges Arbeiten des Holzes auf (Abbildung 25). Im Allgemeinen war das Instrument leider durch klemmende Füllungen und zahlreiche verschraubte Verkleidungen nicht wartungsfreundlich und kaum zugänglich. Das historische Gehäuse stammt wohl aus dem 18. Jahrhundert, wurde aber überarbeitet. Ebenso wurde das leicht konkave Mittelelement wahrscheinlich erst 1906 hinzugefügt.

Das Gehäuse und die Füllungen wurden gründlich gesaugt und mit Schimmel- sowie Holzwurmmittel behandelt (Abbildung 27). Die historischen Füllungen wurden in der Werkstatt schreinerisch überarbeitet, dabei wurde das unschöne Gitter an der Nord-Füllung entfernt (Abbildung 28). Die Füllungen wurden sauber und passgenau wieder in das Gehäuse eingesetzt.
